Kv Roslagsbanan

STOCKHOLMS STADSMUSEUM

A2 Kv Roslagsbanan 1
 3 Gatadress Valhallavägen 47
 9 Agare Jan Brodin

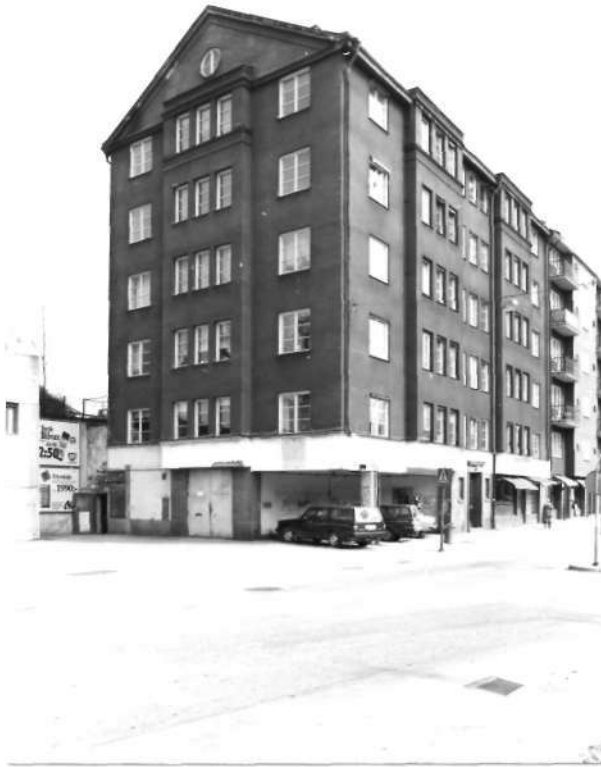
585-0295-33

Fasad

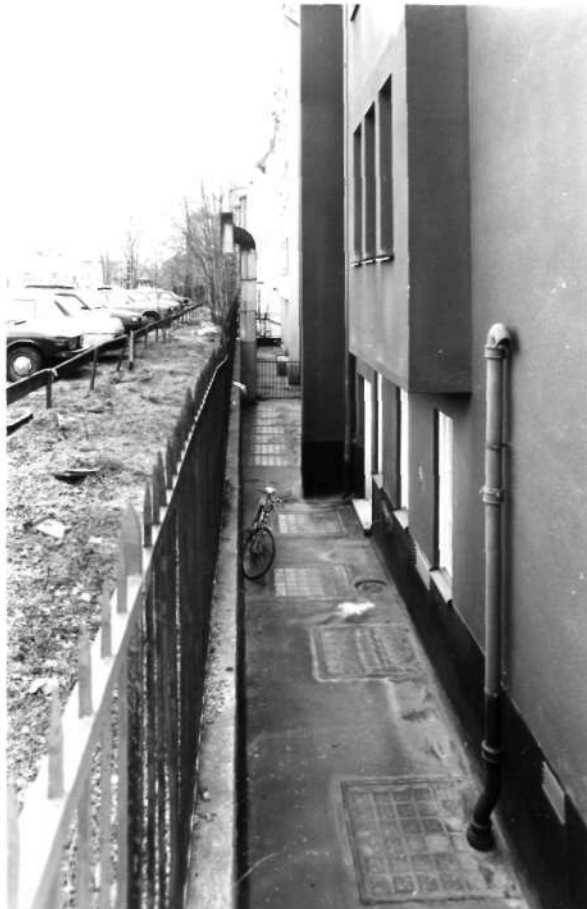
585-0295-36

Port

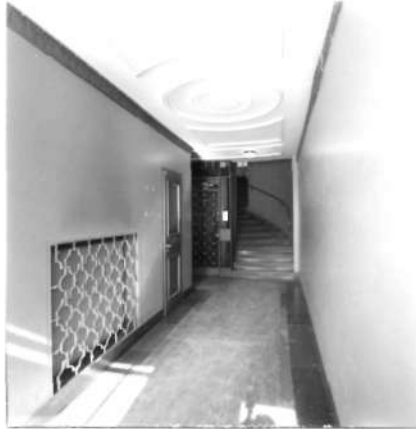
585-0454-8

Entré: Portal av grå marmor med rakt överstycke. Ursprunglig glasad metallport, delvis grönmålad. Golv av gråsvart marmor. Väggar grönmålade med fotlist som golvet. Under taket en drygt decimeterhög fris som en bladstav, målad i rött och guld. Taket vitmålat och fältindelad av profilerade stucklister. Dekorativt radiatorgaller av smide. Hiss med bur av trådnät och dörr med dekorativt smide.

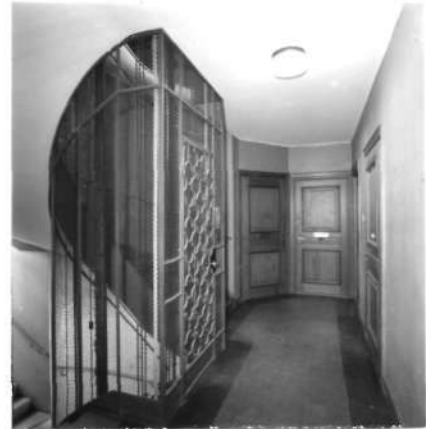
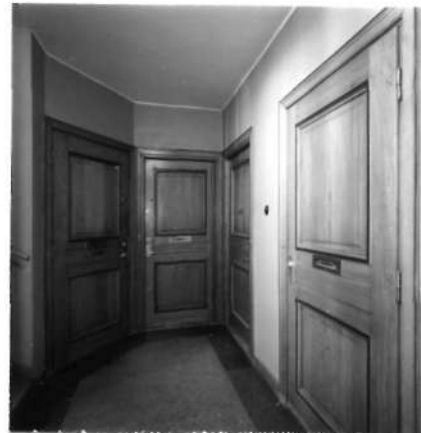
Trapphus: Trappsteg av gråsvart marmor, gröna väggar och vitt tak. Vilplanens golv som ovan, gröna väggar med fernissad fotlist av trä. Helfranska fernissade eller oljebehandlade lägenhetsdörrar, alla med tre fyllningar, där de övre och nedre listverken är dekorerade med en svart rand. Sådan finns också på de profilerade fodren. Hissdörr som i entrén.

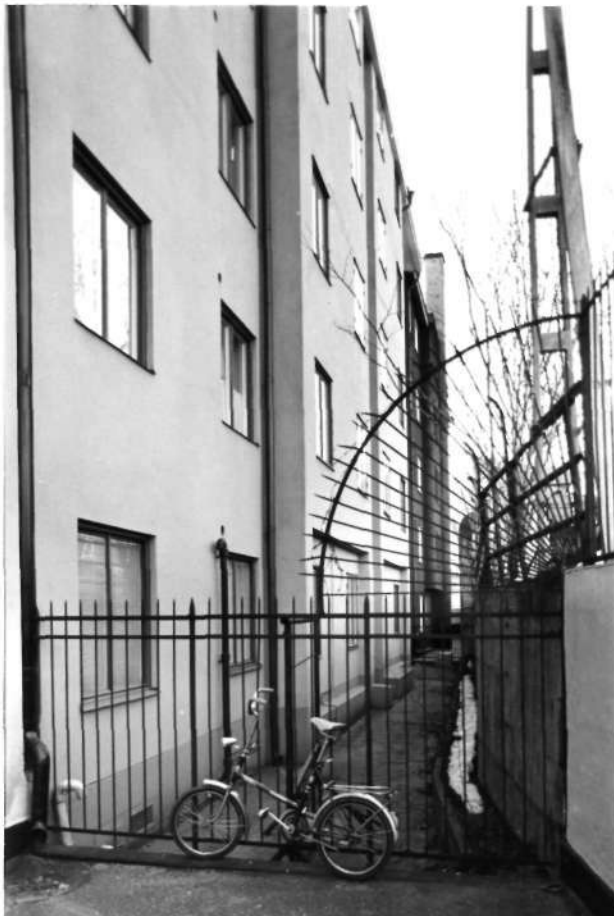
585-0251-30

Port

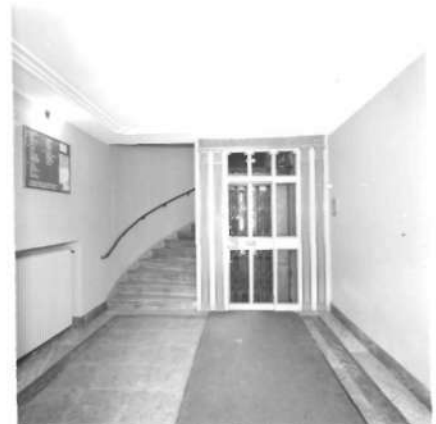
585-0255-1

Entré: Ingen särskilt markerad portal. Sekundär glasad aluminiumport. Golv av grå marmor med fris av svart och mörkgrå d:o. Väggar klädda med glasfiber-väv och vitmålade i yttre, grönmålade puts i inre entrén. Tak i yttre entrén slätt och vitmålat, i inre också vitmålat, men med tre parallella tunna stucklister med "indragna" hörn enligt fig.

Hissfront av grönmålade metall (i övrigt trådnät) med bronsbeslag i form av pilastrar och överst en meanderbård.

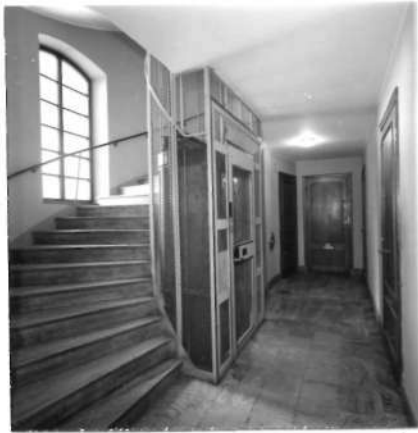
585-0255-7

Trapphus. Trappa av grågrön marmor, gröna väggar och vitt tak. Trapphusfönster med spröjs och råglas. Vilplan med golv av grå marmorplattor med fris i samma färg. Gröna väggar med fotlist av grå marmor, vitt tak. Ovanligt höga hel-franska tvåfyllningsdörrar av ek med svart rand på listverken.

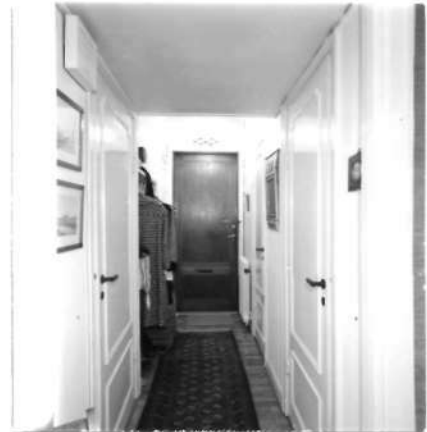
585-0255-6

Kapprum/tambur med fiskbensparkettgolv, vita väggar och tak, dörrar med listverk liknande taket i husets entré.

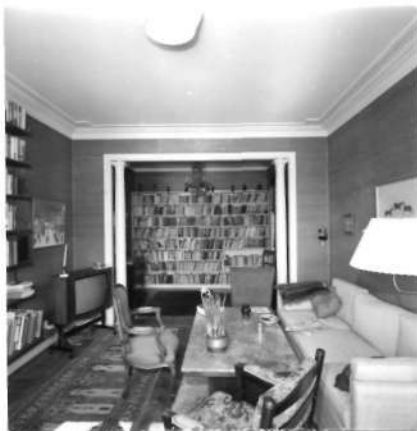
585-0255-2

Hall och vardagsrum med fiskbensparkett, rummen åtskiljda av parti med runda, släta, vitmålade kolonner. Profilerad taklist i hall och vardagsrum. Vitt tak. Vävtapeter på väggarna.

Anm. Enligt hyresgästen skall kolonnerna vara avlägsnade i de övriga tvårumslägenheterna.

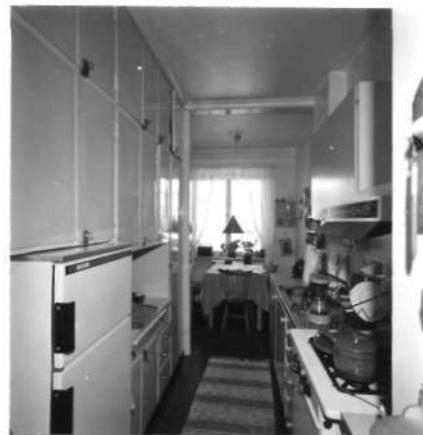
585-0255-5

Kök moderniserat med delvis ursprunglig skåpinredning. Linoleummatta, ny spis och diskbänk.

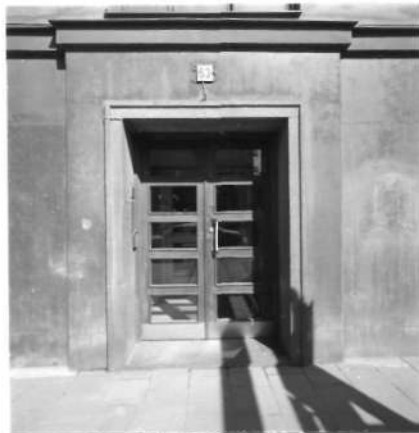
585-0275-7

Entré: Portal av granit med ursprunglig glasad träport. Golv av grå marmor. Väggarna målade i gröna fält inramade av c:a 2 dm breda bårder avgränsade av en svart rand. Förgylld profilerad taklist med tandsnitt. Fotlist av grön marmor. Vitt tak. Glasade svängdörrar leder till inre entrén, vars ytor motsvarar yttre entréns, dock med röda väggfält. Där entrén vidgar sig till bv:s vilplan är väggarna prydda med fyra grunda gröna marmorpilastrar. Bv:s vilplan har i övrigt golv som ovan, enfärgade gula väggar och vitt tak. Helfransk grå 2-fyllningsdörr till pannrum. Hiss med trådnätsbur och dörr av smide, allt grönt.

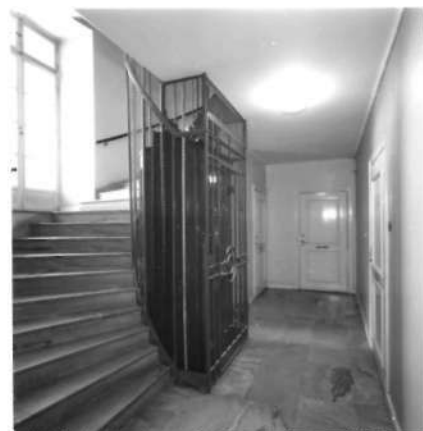
585-0275-6

Trapphus: Trappa av grå marmor, gula väggar och vitt tak. Dörr till gården med spröjsat råglas. Längre upp i trapphuset klarglas i dörrar till balkonger. Vilplanens golv av grå marmor, gröna väggar med vitmålad fotlist av trä. Kälrat vitt tak. Ljusgrå helfranska 2-fyllningsdörrar till lägenheterna.

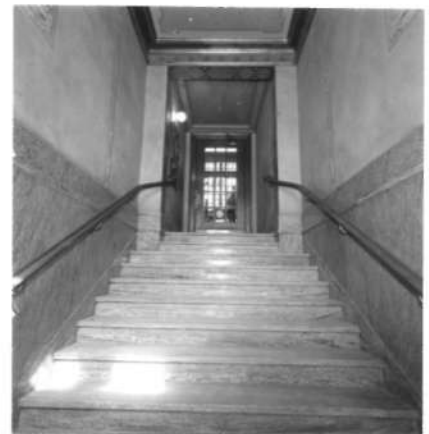
Entré: Portal av granit. Överfönster med spröjs. Ursprunglig glasad träport med dekorativt skyddsgaller av smide. Golv av grå marmor liksom i den mellanliggande trappan upp till bv. Väggarna klädda med ca 2,5 m hög marmorpanel som i trappan övergår till att bli fotlist i plan med bv. Väggarna ovan detta fält flammigt målade i rosa-beige-brunt med koboltblå lodräta band med klassicistisk dekor i grått. På var sida målade medaljong med fabelfigurer: pojke resp flicka som rider på en delfin. Förgylld profilerad taklist var i ett rött fält med gröna palmetter. Taket blåmålat inom ljusgrå bård avgränsad av rödbrun linje. Kring lampfästet lätt klassicerande målade dekoration. Taket i entréns övre/inre del målade gul-orange med gul och grön bård. All dekoration ursprunglig, eller enligt hyresgäst: "Här är aldrig reparerat". I övrigt radiatorgaller av smide, profilerad handledare av trä. Glasad och spröjsad dörr leder till

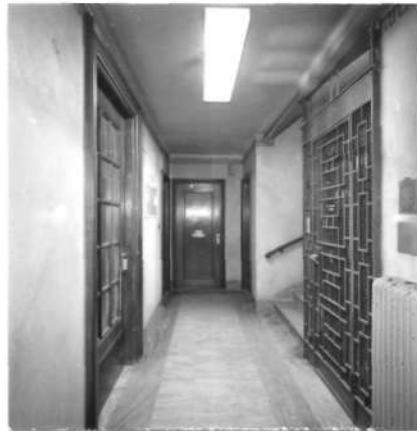
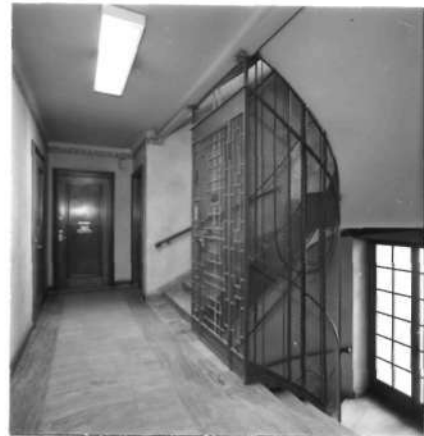
Bv:s vilplan med golv av grå marmor med fris av mörkare marmorsort. Gröna väggar med målade fris under taket; grön meanderslinga med röda palmetter o a fig. Kälade grönt tak. Hiss med trådnätsbur och dörr med meanderliknande mönster i smide. Helfranska ekdörrar med en stor fyllning.

Trapphus: Trappa av grå marmor, gröna väggar och vitt tak. Profilerad handledare av ek. Vilplan som bv, målade klassicerande dekoration vid lysknappen, olika på varje plan, nu slitna och blekta.

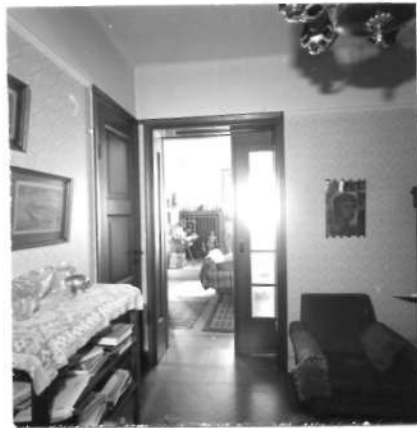
585-0275-11

Hall med fiskbensparkett, tapetserade väggar med list i höjd med dörrarnas överkant. Glasad skjutdörr med smygpanel till salong med fiskbensparkett, golvet vid fönstret som ett normalt trappsteg högt "podium" på c:a 5-6 m², en följd av underliggande garagedfart. Kälrat vitt tak, väggar med tavel-list. Fönster med halvfransk bröstpanel. sidoställd radiator med döljande galler. Fönsterbänkar av marmor. Från hallen

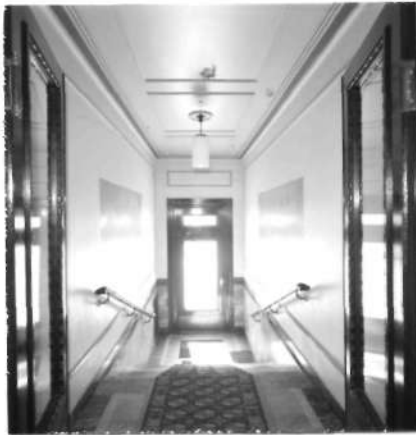
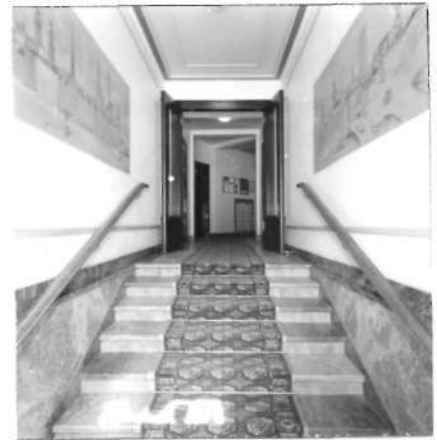
Entré: Portal av granit. Ursprunglig glasad port av trä, dörrposten profilerad bl a med en äggstavslist. Litet rektangulärt överfönster. Golv av grå marmor med ljusgrå bård. Mellanliggande trappa till bv. Väggarna klädda med meterhög grågrön marmorpanel som i trappan övergår till att bli fotlist i plan med bv.

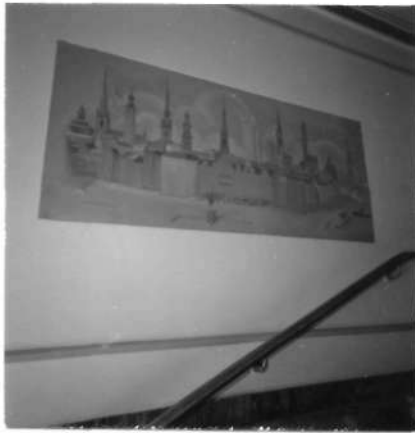
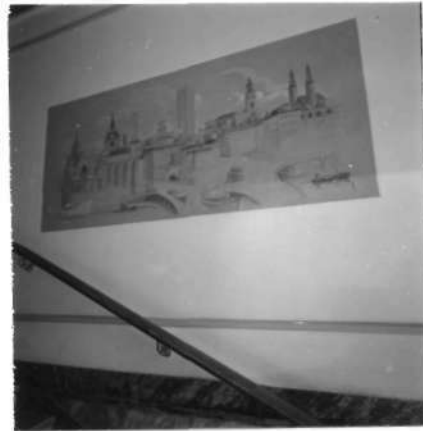
Väggarna klädda med glasfiberväv och gulmålade samt fältindelade av gröna profilerade lister, ursparningar för två målade stockholmsutsikter (Gamla Stan från Slussen, Slussen från Gamla Stan) signerade E Lindelöf (odaterade, men sannolikt utförda omkring 1960). Taket grönmålat och indelat av profilerade lister och en röd bård. Glasade svängdörrar leder till inre entré och bv vilplan, golv som ovan, med gångmatta. Gula väggar och grönt tak. Mörkbet-sade helfranska lägenhetsdörrar med fyra fyllningar. Hiss med trådnätsbur och grönmålad smidesdörr. Radiatorgaller av smide med runda mässings- eller bronsskivor.

Väggmålningar i entrén,
sign. E Lindelöf:

Gamla Stan fr Slussen ,
Slussen fr Gamla Stan.

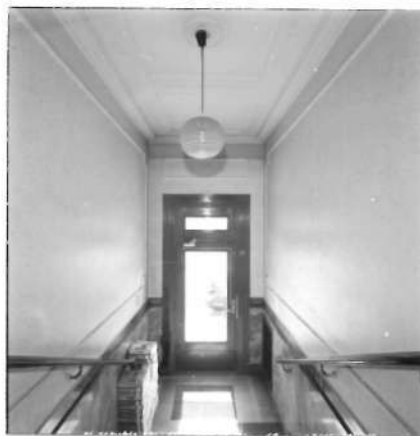
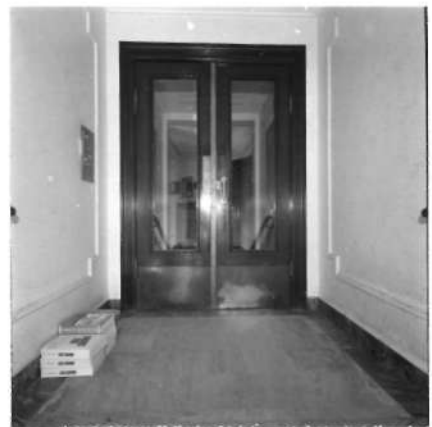
Entré: Portal av granit. Ursprunglig glasad port av trä, dörrposten profilerad bl a med en äggstavslist. Litet rektangulärt överfönster. Golv av grå marmor med ljusgrå bård. Mellanliggande trappa till bv. Väggarna klädda med meterhög grågrön marmorpanel som i trappan övergår till att bli fotlist i plan med bv. Väggarna däröver flingmålade vita, fältindelade av profilerade lister. Vitt tak, fältindelade av profilerade lister. Radiøatorgaller av smide och mässing. Glasade svängdörrar leder till inre entré och bv:s vilplan, med golv av ljusgrå marmor med mörkgrå fris, flingmålade vita väggar med fotlist av mörkgrå marmor, vitt tak. Mörkbetsade helfranska lägenhetsdörrar med fyra fyllningar. Hiss med trådnätsbur och smidesdörr.
